# KATARIINAN PIENTALOALUE

RAKENNUSINVENTOINTI

25.5.2021

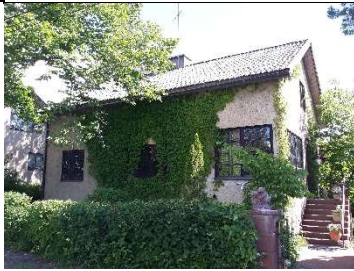
1

| <b>1946</b> | Rakennustaiteellinen | <b>x</b> | RKY 09 | <b>x</b> | <b>100033</b> |
| <b>Helge Rajala</b> | Kulttuurihistoriallinen | <b>x</b> | MK 08 | <b>49.0</b> | <b>200014</b> |

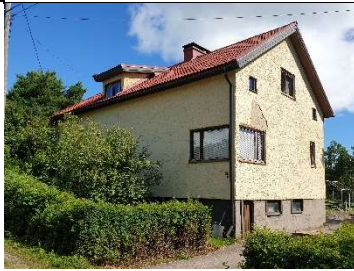
**3** Purjehtijankatu 4 285-5-84-2

Harjakatto, punainen tiilikate. Länsisivulla kattolyhty. Savupiippu. Vesikourut ja syöksytorvet aikakaudelle poikkeavat. Ulkoseinissä vaaleankeltainen strukturoitu rappaus, rappauskuviointissa nähtävissä korjaustöiden kerrostumaa. Julkisivujen ylläpitoon tulee kiinnittää huomiota lähivuosina. Betonisokkeli, jonka pinnassa ruskea strukturoitu rappaus. Ikkunat säilyneet alkuperäisinä tai sitä vastaavina, puitejako rakennusajalle tyypillinen. Päädyissä pienet neliöikkunat. Aukotus alkuperäinen. Ulko-ovet uusittu, ovimalli rakennusajalle poikkeava. Kellarin ovi alkuperäinen tai sitä vastaava.

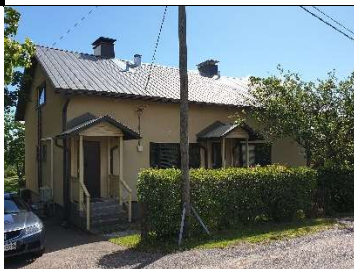
**4** Purjehtijankatu 2 285-5-84-1

| | Arvo | Aiemmat inventoinnit | Pakki nro |
|---|---|---|---|
| <b>1948</b> | Rakennustaiteellinen <b>x</b> | RKY 09 <b>x</b> | <b>100033</b> |

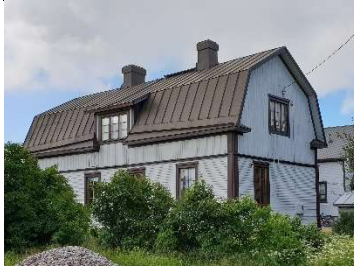
## 8 Tuulastajankatu 4, rak. 2 285-5-83-3

Taitekatto, ruskea saumapeltikate. Vesikaton alkuperäiset yksityiskohdat - jalkarännit, päätyyn taittuvat räystäät - säilyneet. Syöksytorvet puuttuvat. Kaksi savupiippua. Pohjoisvillalla kattolyhty. Ulkoseinien alaosassa vaakalautaverhous, yläosassa pystylautaverhous. Ulkoverhouksen alareunassa tippalauta. Kerrosten välissä vaakalista. Kulmissa pilasteriaiheet. Betonisokkeli. Ikkunoiden puitejako jäljittelee aikakaudelle tyypillistä.

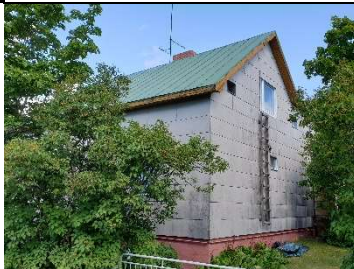
## 9 Tuulastajankatu 6, rak. 1 285-5-83-2

| | Arvo | Aiemmat inventoinnit | Pakki nro |
|---|---|---|---|
| <b>1937</b> | Rakennustaiteellinen | | RKY 09 <b>x</b> <b>100033</b> |

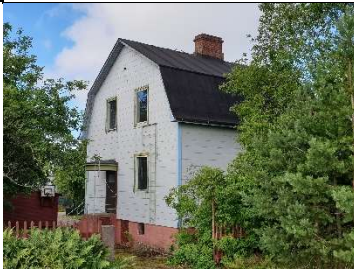
**10** Tuulastajankatu 6, rak. 2 285-5-83-2

Taitekatto, tumma saumapeltikate. Päätyihin taittavat räystäät. Savupiippu. Ulkoseinissä keltainen vaakalauta-verhous. Kulmissa valkoiset pilasteriäiset, joita korostettu värillisellä pystylaudalla. Maalattu betonisokkeli. Ul-lakon päädyissä lunetti-ikkunat. Mahdollisesti alkuperäiset ikkunat, puitejako aikakaudelle tyypillinen. Ikkunoiden vuorilautoja koristeltu alueelle tyypillisin puuleikkauksin.

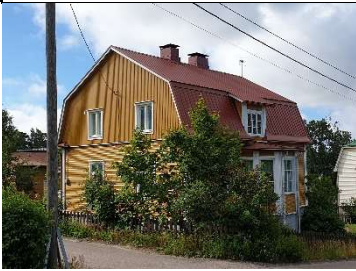
| 12 | Metsästäjänkatu 3 | 285-5-82-2 | Arvo | Aiemmat inventoinnit | Pakki nro |
|---|---|---|---|---|---|
| | <b>1928</b> | Rakennustaiteellinen | <b>x</b> | RKY 09 | <b>x 100033</b> |
| | <b>Armas Laitinen</b> | Kulttuurihistoriallinen | <b>x</b> | MK 08 | <b>49.0 200014</b> |
| | <b>Puu</b> | Kaupunkikuvallinen | <b>x</b> | KYM 92 | <b>49. 204124</b> |

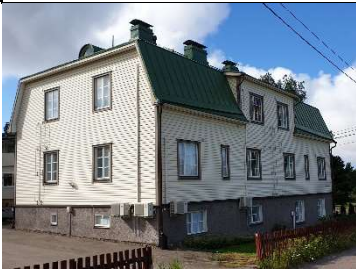
| 13 | Metsästäjänkatu 5 | 285-5-82-9 | Arvo | Aiemmat inventoinnit | Pakki nro |
|---|---|---|---|---|---|
| | <b>1936</b> | Rakennustaiteellinen | <b>x</b> | RKY 09 | <b>x 100033</b> |
| | <b>Armas Laitinen</b> | Kulttuurihistoriallinen | <b>x</b> | MK 08 | <b>49.0 200014</b> |
| | <b>Puu</b> | Kaupunkikuvallinen | <b>x</b> | KYM 92 | <b>49. 204124</b> |

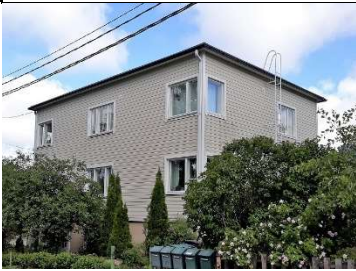
| 14 | Urheilijankatu 12 | 285-5-82-10 | Arvo | Aiemmat inventoinnit | Pakki nro |
|---|---|---|---|---|---|
| Kaksikerroksinen kellarillinen asuinkerrostalo, jossa alueelle harvinaisen 1930-luvun funktionalismin piirteitä. Sisäänkäyntikuisti pohjoissivulla. Ulkoportaot betonia. Sisäänkäyntikuistin yläpuolella toisen kerroksen parvekkeet. Kellariin toteutettu asunto 2017. | | | | | |

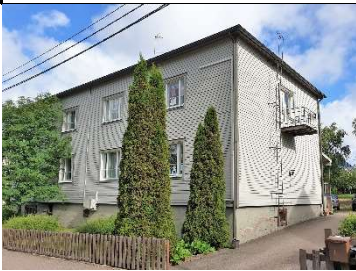
| 15 | Urheilijankatu 10 | 285-5-82-3 | Arvo | Aiemmat inventoinnit | Pakki nro |
|---|---|---|---|---|---|
| Kaksikerroksinen kellarillinen asuinkerrostalo, jossa alueelle harvinaisen 1930-luvun funktionalismin piirteitä. Toisen kerroksen päädyissä ulokeparvekkeet. Parvekkeissa avokaiteet, metallia. Katetut sisäänkäynnit pohjoissivulla. Ulkoportaot betonia. Pihakatos, ikkunat ja parvekkeet muutostyö 1983. | | | | | |

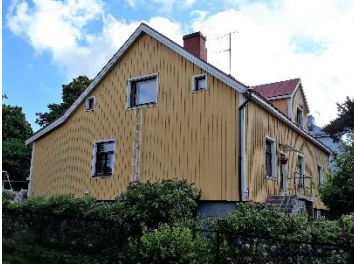
| 16 | Urheilijankatu 8 | 285-5-82-4 | Arvo | Aiemmat inventoinnit | Pakki nro |
|---|---|---|---|---|---|
| | <b>1928</b> | Rakennustaiteellinen | <b>x</b> | RKY 09 | <b>x 100033</b> |
| | <b>Armas Laitinen</b> | Kulttuurihistoriallinen | <b>x</b> | MK 08 | <b>49.0 200014</b> |
| | <b>Puu</b> | Kaupunkikuvallinen | <b>x</b> | KYM 92 | <b>49. 204124</b> |

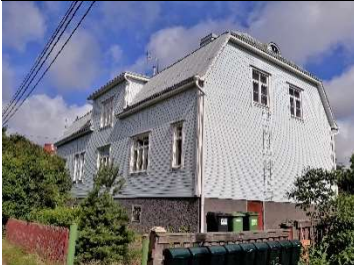
| 17 | Urheilijankatu 6 | 285-5-82-5 | Arvo | Aiemmat inventoinnit | Pakki nro |
|---|---|---|---|---|---|
| | <b>1937</b> | Rakennustaiteellinen | <b>x</b> | RKY 09 | <b>x 100033</b> |
| | <b>Armas Laitinen</b> | Kulttuurihistoriallinen | <b>x</b> | MK 08 | <b>49.0 200014</b> |
| | <b>Puu</b> | Kaupunkikuvallinen | <b>x</b> | KYM 92 | <b>49. 204124</b> |
| Puolitoistakerroksinen kellarillinen yhden asunnon talo, jossa 1930-luvun vähäeleisen asuntoarkkitehtuurin piirteitä. Ollut alun perin asuinkerrostalo. Pohjoissivulla sisäänkäyntikuisti, mahdollisesti toteutettu vasta 1983. | | | | | |

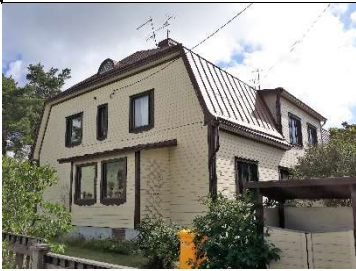
| 18 | Urheilijankatu 4 | 285-5-82-6 | Arvo | Aiemmat inventoinnit | Pakki nro |
|---|---|---|---|---|---|
| <p>Puolitoistakerroksinen kellarillinen asuinkerrostalo, jossa piirteitä 1930-luvun vähäeleisistä klassismista. Huonejako alkuperäinen. Pihan puolella sisäänkäyntitasanne, betonia, katettu 2001, suunnittelija Juha Rokka. Länsipäädyssä ja Urheilijankadun puolella sisäänkäyntikuistit, ulkoportaat betonia. Länsipuolen sisäänkäynti katettu 2006, suunnittelija Juha Rokka. Rakennuksessa on harjoitettu liiketoimintaa asumisen lisäksi.</p> <p>Aumattu taitekatto, ruskea saumapeltikate. Katon alkuperäiset yksityiskohdat - jalkarännit - säilyneet. Syöksytorvet suppiloineen mukailevat aikakaudelle tyypillistä. Kolme savupiippua. Eteläisivulla kattolyhty. Päädyissä lunettikattolyhty. Ulkoseinissä kermanvärinen vaakalautaverhous. Maalattu betonisokkeli. Ikkunoiden puitejako aikakaudelle poikkeava. Aukotus luultavasti pääosin alkuperäinen. Ikkunoiden vuorilautoja koristeltu alueelle tyypillisin puuleikkauksin. Ulko-ovet uusittu, ovimalli aikakaudelle poikkeava.</p> | | | | | |

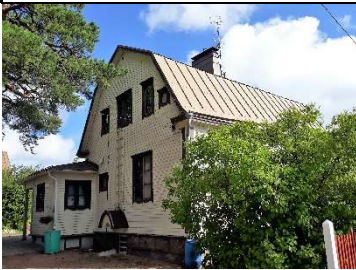
| 19 | Urheilijankatu 2 | 285-5-82-8 | Arvo | Aiemmat inventoinnit | Pakki nro |
|---|---|---|---|---|---|
| | <b>1925</b> | Rakennustaiteellinen | <b>x</b> | RKY 09 | <b>x 100033</b> |
| | <b>Armas Laitinen</b> | Kulttuurihistoriallinen | <b>x</b> | MK 08 | <b>49.0 200014</b> |
| | <b>Puu</b> | Kaupunkikuvallinen | <b>x</b> | KYM 92 | <b>49. 204124</b> |

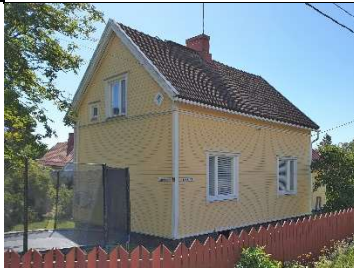
## 20 Leppätie 19

Harjakatto, punainen saumapeltikate. Kuistilla musta palahuopakate. Savupiippu. Vesikaton alkuperäiset yksityiskohdat - jalkarännit - säilyneet. Vesikaton ylläpitoon tulee kiinnittää huomiota lähivuosina. Syöksytorvet suppiloineen mukailevat aikakaudelle tyypillistä. Ulkoseinissä sininen vaakalautaverhous. Ulkoseiniä mahdollisesti lisäeristetty - lyhyt räystääs, ikkunat syvennyksessä. Ulkoverhouksen alareunassa tippalankku. Kulmissa pilasteri-aiheet, joita korostettu värillisellä pystylaudalla. Räystäään alapuolella vaakalista. Luonnonkivisokkeli. Ikkunoiden puitejako aikakaudelle poikkeava. Ikkunoiden vuorilautoja koristeltu viistein ja koristepaloin. Aukotus luultavasti alkuperäinen.

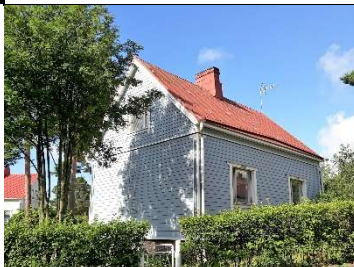
| <b>1929</b> | Rakennustaiteellinen | <b>x</b> | RKY 09 | <b>x</b> | <b>100033</b> |
| <b>Armas Laitinen</b> | Kulttuurihistoriallinen | <b>x</b> | MK 08 | <b>49.0</b> | <b>200014</b> |

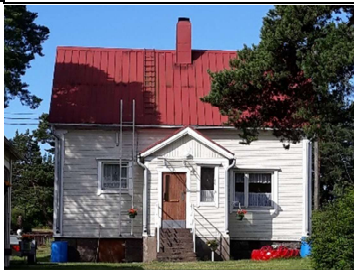
Harjakatto, punainen profiilipelti. Savupiippu. Ulkoseinissä kermanvalkoinen vaakalautaverhous. Ulkoverhouksen alareunassa tippalankku. Kulmissa pilasteriaiheet, joita korostettu värillisellä pystylaudalla. Räystäään alapuolella vaakalista. Luonnonkivisokkeli. Kuistin sokkeli betonia. Ikkunoiden puitejako aikakaudelle poikkeava. Ikkunoiden vuorilautoja koristeltu viistein. Aukotus luultavasti alkuperäinen. Ovimali aikakaudelle poikkeava.

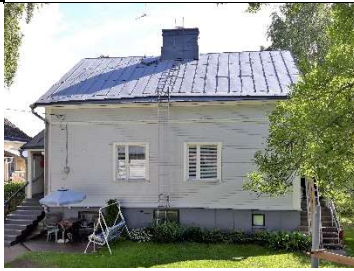
Harjakatto, harmaa saumapeltikate. Kaksi savupiippua. Ulkoseinissä ruskeanharmaa roiskerappaus. Roiskerappattu betonisokkeli. Ikkunoiden puitejako aikakaudelle tyypillinen. Ikkunoissa ei ole vuorilautoja. Korostettuina siniset karmat. Ulko-ovimalli rakennusajalle tyypillinen.

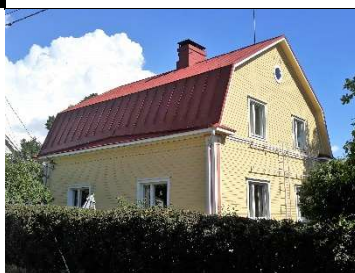
Taitekatto, punainen saumapeltikate. Savupiippu. Vesikaton alkuperäiset yksityiskohdat - jalkarännit, räystäsuppilot, päätyihin taittuvat räystäät - säilyneet. Ulkoseinissä keltainen vaakalautaverhous. Räystään kohdalla vaakalista. Ulkoverhouksen alareunassa tippalankku. Kulmissa pilasteriaiheet, joita korostettu värillisellä pystylaudalla. Ruskea betonisokkeli. Ullakon päädyissä pyöreät ikkunat. Ikkunoiden puitejako aikakaudelle poikkeava. Aukotus luultavasti alkuperäinen.

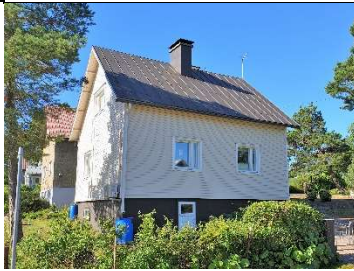
**38** Koivutie 17

| <b>1951</b> | Rakennustaiteellinen | <b>x</b> | RKY 09 | <b>x</b> | <b>100033</b> |
| <b>Jorma Kallioinen</b> | Kulttuurihistoriallinen | <b>x</b> | MK 08 | <b>49.0</b> | <b>200014</b> |

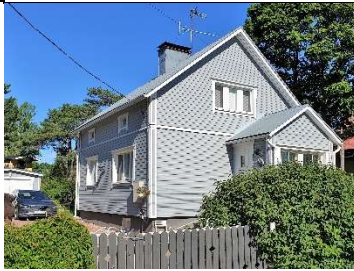
Harjakatto, harmaa saumapeltikate. Savupiippu. Ulkoseinissä siniharmaa vaakalautaverhous. Alkuperäinen julkisivumateriaali rappaus. Ulkoseiniä lisäeristetty - lyhyt räystäs, ikkunat syvennyksessä. Kulmissa pilasteriaiheet, joita korostettu värillisellä pystylaudalla. Maalattu betonisokkeli. Räystäään alla matalat suorakaiteen muotoiset ikkunat. Ikkunoiden vuorilautoja koristeltu viistein. Koristeaiheet aikakaudelle poikkeavia. Ikkunoiden puitejako aikakaudelle poikkeava. Aukotus luultavasti osin alkuperäinen.

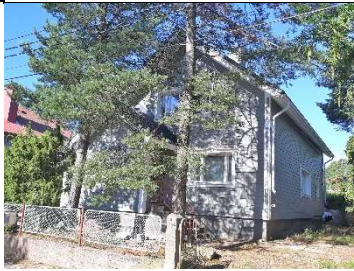
Harjakatto, musta tiilikate. Savupiippu. Umpiräystä. Ulkoseinissä siniharmaa vaakalautaverhous. Ulkoseiniä lisäeristetty - lyhyt räystä, ikkunat syvennyksessä. Kulmissa pilasteriaiheet, joita korostettu värillisellä pystylaudalla, aikakaudelle poikkeava. Maalattu betonisokkeli. Ikkunoiden puitejako sekä vuorilautojen koristelu aikakaudelle poikkeava. Aukotus muuttunut alkuperäisestä.

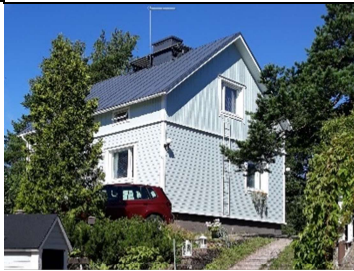
Harjakatto, tummanharmaa saumapeltikate. Savupiippu. Umpiräystä. Ulkoseinissä vaaleansininen lautaverhous; alaosassa vaakalauta, yläosassa pystylauta. Alkuperäinen julkisivumateriaali rappaus. Ulkoseiniä lisäeristetty - lyhyt räystä, ikkunat syvennyksessä. Kerrosten välissä vaakalista. Ulkoverhouksen alareunassa tippalankku. Maalattu betonisokkeli. Räystään alla matalat suorakaiteen muotoiset ikkunat. Ikkunoiden vuorilautojen koristelu aikakaudelle poikkeava. Aukotus mahdollisesti pääosin alkuperäinen.

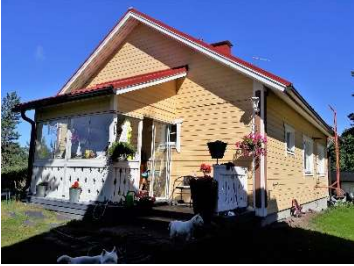
| 50 | Pajutie 14, rak. 2 | 285-5-126-2 | Arvo | Aiemmat inventoinnit | Pakki nro |
|---|---|---|---|---|---|
| Harjakatto, punainen profiilipeltikate. Savupiippu. Ulkoseinissä keltainen vaakalautaverhous. Kulmissa valkoiset pilasteriäiheet, joita korostettu värillisellä pystylaudalla. Betonisokkeli. Ikkunoiden vuorilautoja koristeltu viistein. | | | | | |

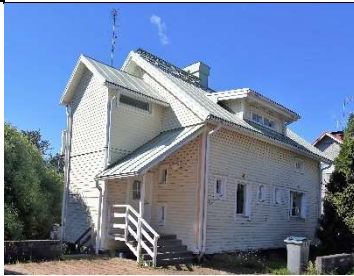
Harjakatto, vihreä saumapeltikate. Savupiippu. Avoräystä. Pohjoissivulla kattolyhty, ilmeisesti myöhempi toteutus. Ulkoseinissä vaaleankeltainen vaakalautaverhous. Ulkoverhouksen alareunassa tippalankku. Ulkoseiniä lisäeristetty - lyhyt räystä, ikkunat syvennyksessä. Kulmissa pilasteriaiheet, joita korostettu värillisellä pystylaudalla, aikakaudelle poikkeava. Maalattu betonisokkeli. Ikkunoiden puitejako aikakaudelle poikkeava. Aukotus ilmeisesti muuttunut alkuperäisestä.

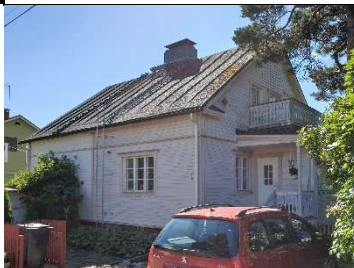
Harjakatto, musta kolmiorimahuopakate. Savupiippu. Umpiräystä. Päätyihin taittavat räystäät. Ulkoseinissä vaalea vaakalautaverhous. Räystään alapuolella vaakalista. Ulkoverhouksen alareunassa tippalankku. Kulmissa pilasteriäiheet, joita on korostettu värillisellä pystylaudalla. Luonnonkivisokkeli. Osa ikkunoista ilmeisesti alkuperäiset. Osa ikkunoiden vuorilautoista koristeltu puuleikkauksin. Koristeelliset puukaiteet. Sivu-ullakoiden päädyissä vinoneliöikkunat.

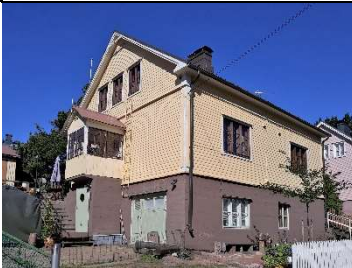
Harjakatto, ruskea profiilipeltikate. Savupiippu. Päätyihin taittavat räystäät. Umpiräystä. Ulkoseinissä keltainen vaakalautaverhous. Ulkoverhouksen alareunassa tippalankku. Räystäään alapuolella vaakalista. Kulmissa pilasteri-aiheet, joita korostettu värillisellä pystylaudalla. Korkea maalattu betonisokkeli. Ikkunoiden puitejako mukailee aikakaudelle tyypillistä. Kellarin ikkunat mahdollisesti alkuperäiset. Aukotus luultavasti pääosin alkuperäinen. Osaa ikkunoiden vuorilautoista koristeltu viistein.

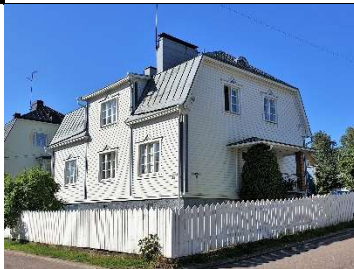
Taitekatto, harmaa saumapeltikate. Kaksi savupiippua. Umpiräystä. Pitkillä sivuilla kattolyhty. Ullakon päädyissä lunetti-ikkunat. Vesikaton yksityiskohdat - jalkarännit, syöksytorvet suppiloineen - säilyneet. Vesikaton ylläpitoon tulee kiinnittää huomioita lähivuosina. Ulkoseinissä kermanvalkoinen vaakalautaverhous. Ulkoverhouksen alareunassa tippalankku ja vesilauta. Kulmissa ja pitkillä sivuilla pilasteriaiheet, joita korostettu värillisellä pystylaudalla. Rapattu betonisokkeli. Sivu-ullakoiden päädyissä vinoneliöikkunat. Ikkunoiden puitejako aikakaudelle tyypillinen. Aukotus luultavasti pääosin alkuperäinen. Ikkunoiden vuorilautoja koristeltu viistein ja koristepaloin.

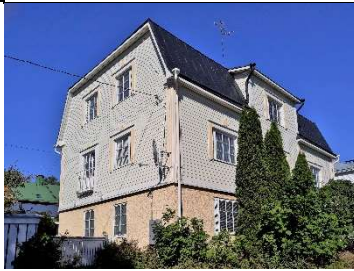
Taitekatto, musta saumapeltikate. Savupiippu. Umpiräystä. Pitkillä sivuilla kattolyhyt. Päädyissä ullakon lunetti-ikkunat. Katon ylläpitoon tulee kiinnittää huomiota lähivuosina. Ulkoseinissä kermanvalkoinen vaakalautaverhous. Ulkoverhouksen alareunassa tippalankku. Kulmissa ja pitkällä sivulla pilasteriaiheet, joita korostettu värillisillä pystyrimoilla. Roiskerapattu betonisokkeli. Ikkunamalli aikakaudelle poikkeava. Ikkunoiden vuorilautoja koristeltu puuleikkauksin ja koristepaloin.

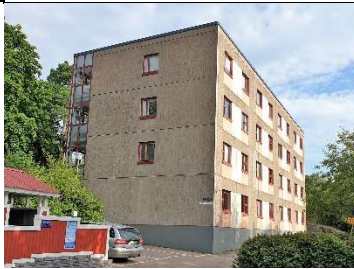
**87** Urheilijankatu 2b

Neljäkerroksinen asuinkerrostalo 1970-luvulta. Rakennus poikkeaa arkkitehtuuriltaan ympäröivästä rakennuskannasta. Sisäänkäynti länsisivulta. Parvekkeet länsisivulla, pohjoispäädyssä itäisivulla.

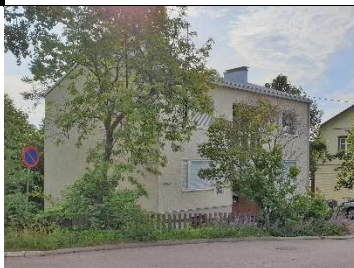
Kaksikerroksinen kellarillinen betonirakenteinen pienkerrostalo. Sisäänkäynti Katajatie puolella länsisivulla. Sisäänkäynnin yläpuolella porraskäytävän tuuletusparveke, peltikaide.

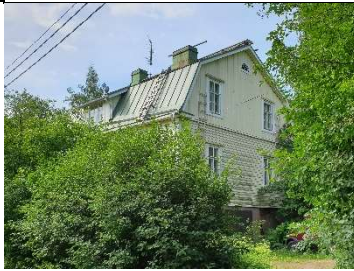
Puolitoistakerroksinen kellarillinen asuinkerrostalo, jossa 1920-luvun vähäeleisen klassismin piirteitä. Sisäänkäyntikuisti pihan puolella länsisivulla. Rakennuksessa on toiminut puuseppä asumisen lisäksi.

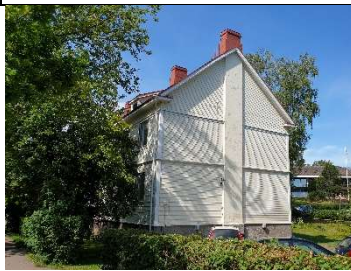
## 107 Mäntykatu 22

Elias Paalasen tyypitaloon perustuva kaksikerroksinen asuinkerrostalo, jossa 1920-luvun vähäeleisen klassismin piirteitä. Katokselliset sisäänkäynnit pohjoissivulla. Ulkoportaat betonia, metallikaiteet. Osa Merenpuolen korttelikokonaisuutta.

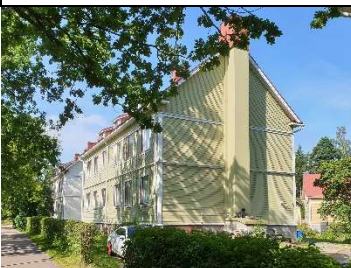
Elias Paalasen tyypitaloon perustuva kaksikerroksinen asuinkerrostalo, jossa 1920-luvun vähäeleisen klassismin piirteitä. Katetut sisäänkäynnit pohjoissivulla. Osa Merenpuolen korttelikokonaisuutta.

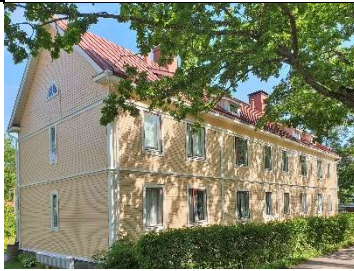
Elias Paalasen tyypitaloon perustuva kaksikerroksinen asuinkerrostalo, jossa 1920-luvun vähäeleisen klassismin piirteitä. Katetut sisäänkäynnit pohjoissivulla. Osa Merenpuolen korttelikokonaisuutta.

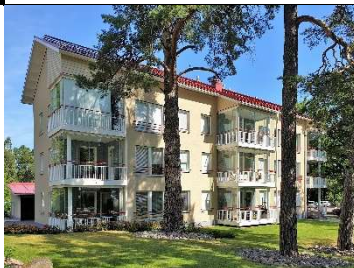
Kolmikerroksinen asuinkerrostalo. Rakennettu paikalla sijainneen 1920-30 -luvulla rakentuneen puolitoistakerroksisen yhden asunnon talon tilalle. Katetut sisäänkäynnit pohjoissivulla. Parvekkeet eteläsivulla; kulmissa osin sisäänvedetyt, keskellä uloke. Ritiäkaiteet.

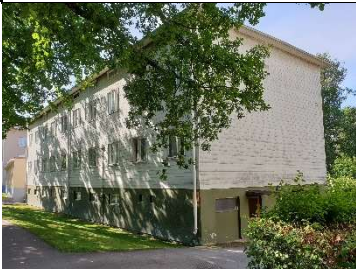
| 111 | Tammikatu 3 | 285-5-117-3 | Arvo | Aiemmat inventoinnit | Pakki nro |
|---|---|---|---|---|---|
| Kaksikerroksinen kellarillinen, tyypitaloon pohjautuva asuinkerrostalo, jossa sota-ajan askeettisen asuntoarkkitehtuurin piirteitä. Sisäänkäynnit pihan puolella länsisivulla. Rakennuksessa on toiminut mm. leipomoita, tilaus-sauna, yleissauna, pesula, parturi-kampaamo sekä lipeäkivipakkaamo. | | | | | |

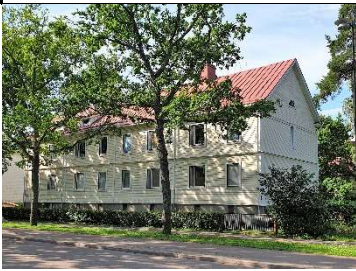
| 111 | Tammikatu 3 | 285-5-117-3 | Arvo | Aiemmat inventoinnit | Pakki nro |
|---|---|---|---|---|---|
| Kaksikerroksinen kellarillinen, Elias Paalasen tyypitaloon perustuva asuinkerrostalo, jossa 1920-luvun vähäeleisen klassismin piirteitä. Sisäänkäynnit pihan puolella länsisivulla. Rakennuksessa on toiminut mm. ajuriliike asumisen lisäksi. Osa Merenpuolen korttelikonaisuutta. | | | | | |

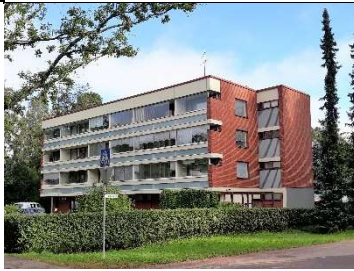
Kolmikerroksinen kellarillinen asuinkerrostalo, jossa 1970-luvun kerrostalorakentamisen piirteitä. Nauhaparvekkeet länsisivulla, betonikaiteet. Maanpäällinen kellarikerros.

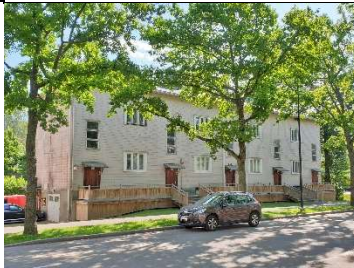
Kaksikerroksinen kellarillinen, tyyppitaloon pohjautuva asuinkerrostalo, jossa sota-ajan askeettisen asuntoarkkitehtuurin piirteitä. Laaja sisäänkäyntiterassi ja katetut sisäänkäynnit länsisivulla Tammikadun puolella. Terassi uusittu rakentamisaikakaudelle poikkeavasti.

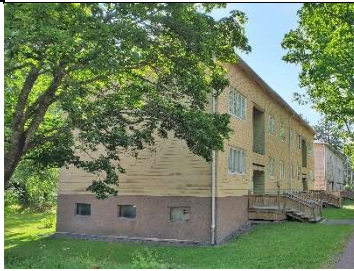
Kaksikerroksinen kellarillinen, tyyppitaloon pohjautuva asuinkerrostalo, jossa sota-ajan askeettisen asuntoarkkitehtuurin piirteitä. Laaja sisäänkäyntiterassi ja sisäänvedetyt sisäänkäynnit länsisivulla Tammikadun puolella. Terassi uusittu rakentamisaikakaudelle poikkeavasti vuonna 2014. Porrashuoneen sisäänvedetyt tuuletusparvekkeet länsisivulla.

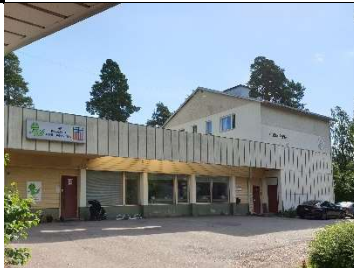
Kaksikerroksisen asuinkerrostalon ja yksikerroksisen myymälärakennuksen muodostama rakennuskokonaisuus sekä kiosk. Kioski on valmistunut vuonna 1960. Rakennuksen matalampi osa on laajennus vuodelta 1961, suunnittelija Jorma Kallioinen. Myymälärakennuksessa Tammikadun puolella katos, jossa valoaukko. Rakennuksessa on toiminut Reippaan talo, piparkakkuleipomo, leipomo, autovuokraamo ja kauppa. Nykyään rakennuksessa toimii englanninkielinen päiväkot. Lippakioski avattiin vuonna 1960. Reippaan talo ja sen lippakioski muodostivat aikanaan kaupunginosan keskuksen.

Asuinkerrostalossa harjakatto, harmaa saumapeltikate. Savupiippu. Avoräystä. Betonirunko. Ulkoseinissä vaaleanharmaa rappaus. Rapattu betonisokkeli. Myymälärakennuksessa pulpettikatto, harmaa saumapeltikate. Ulkoseinissä vaaleanharmaa rappaus ja kermanvalkoinen vaakalautaverhous. Maalattu betonisokkeli. Kioskirakennuksessa pulpettikatto, musta huopakate. Ulkoseinissä alun perin vihreä, nykyisin turkoosi vaakalautaverhous. Katoksen pilarit ja katon reunat alun perin punaiset pylväät, nykyisin vaaleanpunaiset. Betonisokkeli.

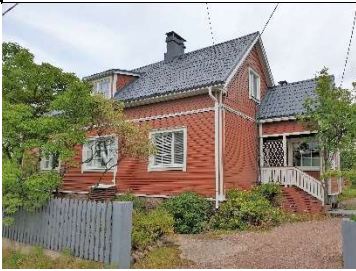
| 147 | Vaahteratie 4 | 285-5-104-9 | Arvo | Aiemmat inventoinnit | Pakki nro |
|---|---|---|---|---|---|
| | Harjakatto, musta profiilipeltikate, tiilijäljitelmä. Savupiippu. Umpiräystä. Kattolyhyt kaakkoispuolella sekä laajennusosan lounaispuolella. Ulkoseinissä punainen vaakalautaverhous. Räystään alapuolella vaakalista. Ulkoverhouksen alareunassa tippalauta. Kulmissa pilasteriaiheet, joita korostettu värillisellä pystylaudalla. Luonnonkivisokkeli. Ikkunaristikko mukailee aikakaudelle tyypillistä puitejakoa, mutta ruutujakoa ei ole toteutettu puitejakoina. Aukotus luultavasti pääosin alkuperäinen. | | | | |
| Pihapiiri | Asuinrakennus sijaitsee tontin itäkulmassa Vaahteratien suuntaisesti. Oleskelupiha jää rakennuksen reunustamaan tontin länsiosaan. Tontille ajo etelästä Vaahteratieltä rakennuksen itäpuolelta. Ajo- ja kulkuväylien päällyste sora ja hiekka. Tonttia rajaa matala pystyrima-aita ja pensaskasvillisuus. Kallioinen tontti. Puutarhamainen rehevä piha, jolla monimuotoisia istutuksia ja pensaita. | | | | |

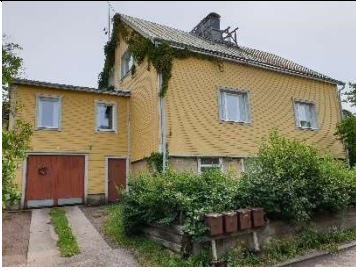
| 148 | Kuusitie 14 | 285-5-104-10 | Arvo | Aiemmat inventoinnit | Pakki nro |
|---|---|---|---|---|---|
| | Harjakatto, vihreä saumapeltikate. Savupiippu. Umpiräystä. Vesikaton yksityiskohdat - jalkarännit, syöksytorvet suppiloineen - säilyneet. Kattolyhty itäpuolella. Katteen ylläpitoon tulee kiinnittää huomiota lähivuosina. Ulkoseinissä keltainen vaakalautaverhous. Ulkoseiniä ilmeisesti lisäeristetty - lyhyt räystä, ikkunat ja sokkeli syvennyksessä. Ulkoverhouksen alareunassa tippalankku. Kulmissa pilasteriaiheet, joita korostettu värillisellä pystylaudalla. Korkea maalattu betonisokkeli. Ikkunoiden puitejako aikakaudelle poikkeava. | | | | |

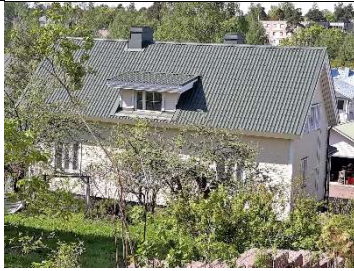
**155** Kuusitie 24, rak. 2 285-5-103-8

**Pihapiiri** Asuinrakennus sijaitsee tontin itäreunassa linjassa Kuusitien muiden asuinrakennusten kanssa. Talousrakennus on päärakennuksen länsipuolella tontin pohjoisreunassa. Oleskelupiha jää rakennusten reunustamana päärakennuksen länsipuolelle. Tontille ajo lännestä Lehmustieltä. Ajo- ja kulkuväylien päällysteet sora ja hiekka. Avoin nurmikkoinen piha, jota reunustaa puu- ja pensaskasvillisuus.

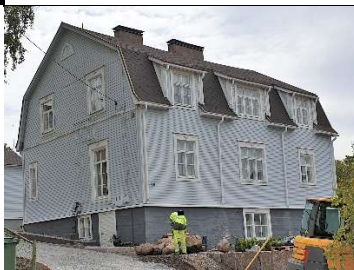
**156** Lehmustie 19 285-5-103-7

Taitekatto, musta palahuopakate. Kaksi savupiippua. Umpiräystä. Länsisivulla kolme kattolyhtyä, itäisivulla yksi. Ulkoseinissä vaaleansininen vaakalautaverhous. Päädyissä räystäään kohdalla vaakalista. Ulkoverhouksen alareunassa tippalankku. Kulmissa pilasteriäiheet, joita korostettu värillisellä pystylaudalla. Korkea maalattu betonisokkeli. Ikkunoiden puitejako aikakaudelle tyypillinen. Ikkunoiden vuorilautoja koristeltu koristealoin. Ullakon päädyissä lunetti-ikkunat. Aukotus pääosin alkuperäinen.

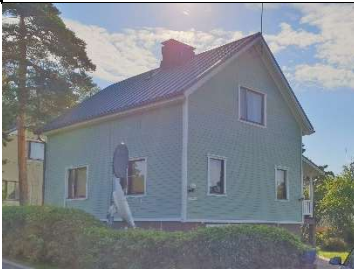
| 174 | Vaahteratie 1 | 285-5-121-1 | Arvo | Aiemmat inventoinnit | Pakki nro |
|---|---|---|---|---|---|
| Pihapiiri | Katujen, Kuusitie ja Vaahteratie, kulmassa sijaitseva tontti. Asuinrakennus sijaitsee tontin pohjoisnurkassa Vaah-teratien suuntaisesti. Talousrakennus on tontin etelänurkassa kiinni tontin eteläräjässä. Oleskelupiha jää tontin etelä- ja kaakkoisosaan. Tontille ajo pohjoisesta Vaahteratieltä asuinrakennuksen länsipuolelta. Ajo- ja kulku-väylien päällyste asfaltti. Tonttia rajaa pensasaita. Tasainen tontti. Avoin nurmikkoinen piha, jolla muutama vanha omenapuu ja muita lehtipuita. | | | | |
