**1. YHTEYSTIEDOT**

| 2.1 Uimarannan nimi | Äijänniemen uimaranta |

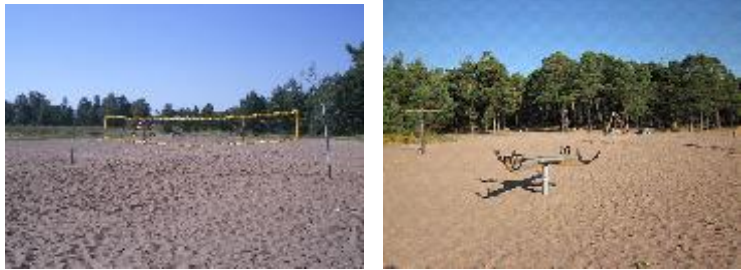
| 3.6 Uimarannan varustelutaso | <p>Uimarannan infotaululla on rannan turvaohjeet, tiedot uimarannasta sekä vedenlaadusta yhteystietoineen. Rannalla on 2 pelastusrengasta ja -köyttä. Varsinainen uima-alue on rajattu poijuin.</p> <p>Uimarannalla on pukukoppi sekä Bajamaja – wc. Ranta-alueella on myös rantapallokenttä, piknikpöytiä ja lasten keinupaikka.</p> |
