1. YHTEYSTIEDOT

2.1 Uimarannan nimi	Mansikkalahti
2.2 Uimarannan lyhyt nimi	Mansikkalahti
2.3 Uimarannan ID-tunnus	FI186285004
2.4 Osoitetiedot	Mäntykatu Kotkansaari, 48100 Kotka
2.5 Koordinaatit	Longitude 26.9480 Latitude 60.4509
2.6 Kartta

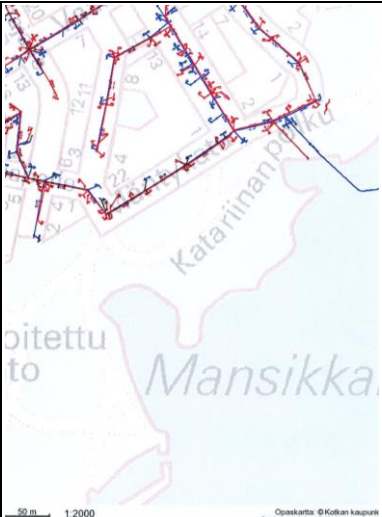
<p>6.1 Jätevesiverkostot</p> <p>6.2 Hulevesijärjestelmät</p>

<p>Jätevesiverkoston pumppaamo, jonne johdetaan jätevedet Tiutisesta sekä Puistolan alueelta, sijaitsee lähistöllä. Lähirantaan on matkaa n. 50 m. Esim. pitkäaikainen sähkökatkos lisää ylivuotoriskiä.</p> <p>Sadevesien purkuputki on uimarannasta 300 - 400 m itään päin. Voimakkaalla itätuulella mahdolliset kuormittavat ainekset voivat kantautua myös uimarannalle.</p>
<p>6.3 Uimaveteen vaikuttavat muut pintavedet</p>	<p>Uimaveteen vaikuttavia muita pintavesiä ei ole.</p>
<p>6.4 Maatalous</p>	<p>Lähistöllä ei ole maataloutta.</p>
<p>6.5 Teollisuus</p>	<p>Lähin teollisuusalue on Kotka Mills Oy:n tehtaat noin 2 km:n päässä Mansikkalahdesta itään päin. Koska alue sijaitsee melko kaukana uimarannasta, sen aiheuttamat mahdolliset päästöt eivät ole riski uimaveden laadulle.</p>
<p>6.6 Satamat, vene-, maantie- ja raideliikenne</p>	<p>Mansikkalahden venesatama sijaitsee uimarannan länsipuolella muutaman sadan metrin päässä. Veneväylä kulkee rannan ohi eteläpuolitse. Veneliikenteen mahdolliset jätevesi- ja pilssivesipäästöt saattavat heikentää uimaveden laatua. Lähistöllä ei ole maantie- ja raideliikennettä.</p>
