1.1 Uimarannan omistaja ja yhteystiedot	Kotkan kaupunki PL 205, 48101 KOTKA Puh. (05) 2341
1.2 Uimarannan päävastuullinen hoitaja ja yhteystiedot	Kotkan kaupunki / Puistotoimi Kotkantie 3, 48200 KOTKA puh. 040 688 3665 (toimisto) (hoitosopimus Santalomat Oy:n kanssa)
1.3 Uimarantaa valvova viranomainen ja yhteystiedot	Kotkan ympäristökeskus / terveystarkastaja Emma Muurinen Kotkantie 6, 48200 Kotka puh. 040 653 2887 email emma.muurinen@kotka.fi
1.4 Näytteet tutkiva laboratorio ja yhteystiedot	Kymen Ympäristölaboratorio Oy Patosillantie 2, 45700 Kuusankoski Puh. toimisto: 05 544 3300
1.5 Vesi- ja viemärlaitos ja yhteystiedot	Kymen Vesi Oy Malminkatu 16, 48600 Kotka puh. (05) 234 8111

2.1 Uimarannan nimi	Santalahden uimaranta
2.2 Uimarannan lyhyt nimi	Santalahti
2.3 Uimarannan ID-tunnus	FI126285001
2.4 Osoitetiedot	Santalahdentie Mussalo, 48310 Kotka
2.5 Koordinaatit	Longitude 26.8644 Latitude 60.4360
2.6 Kartta

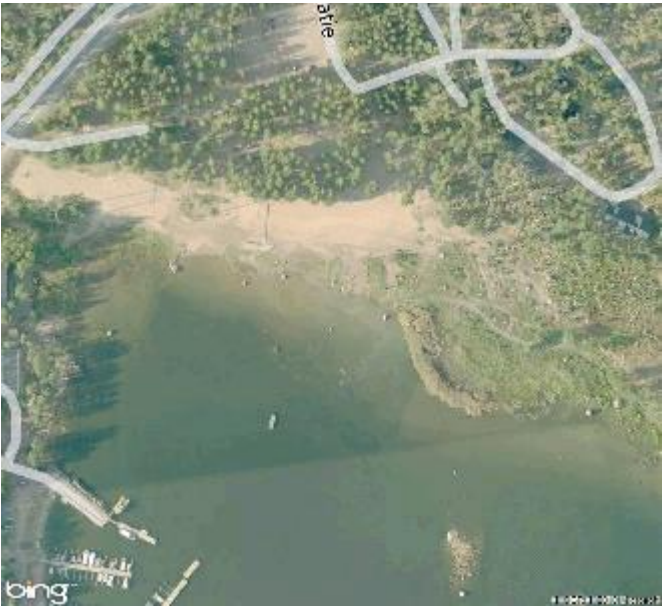
<p data-bbox="655 1167 1511 1285">Uimaranta sijaitsee Mussalon kaupunginosassa Santalahden lomakylän tuntumassa kuivahkolla kankaalla. Lähiympäristössä on myös luontopolku ja golfkenttä. Poukaman länsireunalla on Santalahden venesatama.</p> <p data-bbox="655 1319 1511 1415">Rantavyöhykkeen puusto on koivuvaltaista. Ranta-alueella on pienimuotoisia rantaniittyalueita. Uimarannan laita-alueilla kasvaa rannassa pääosin järviruokoa.</p>

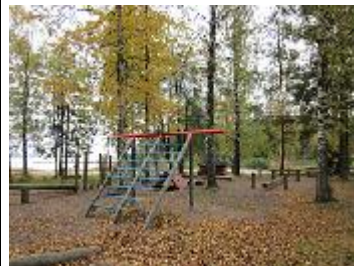
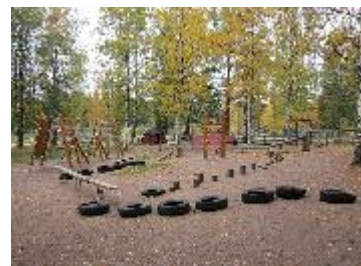
Ranta-alueella on grillaus- ja piknikpaikka, leikkipaikka, lentopallokenttä ja minigolf -rata. Leikkipaikan välineistö on monipuolinen painottuen

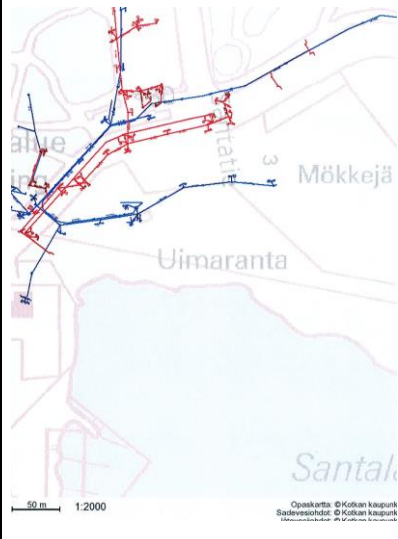
Leirintäalueen jätevesien pumppaamo sijaitsee 70 – 80 m:n päässä rantaviivasta. Ylivuodon sattuessa jätevedet virtaavat rannan maa -alueelle.
6.2 Hulevesijärjestelmät		Hulevesien purkuputki on lahdenpohjukassa; n. 50 m:n etäisyydellä rannasta. Sitä kautta saattaa epäpuhtauksia valua ranta-alueelle.
6.3 Uimaveteen vaikuttavat muut pintavedet	Uimarantaan laskee länsisuunnasta avo-oja, jonka veteen päässeet epäpuhtaudet saattavat joutua rantavyöhykkeelle. Uimaveden pilaantumiseriski lienee kuitenkin vähäinen.	
6.4 Maatalous	Lähellä ei ole maataloutta.	
6.5 Teollisuus	Lähellä ei ole teollisuutta.	
6.6 Satamat, vene-, maantie- ja raideliikenne	Samassa lahdenpohjukassa sijaitsee Santalahden venesatama. Veneliikenteen mahdolliset jätevesi- ja pilssivesipäästöt aiheuttanevat pienen riskin uimaveden laadulle. Uimarannasta muutama kilometri
