**1. YHTEYSTIEDOT**

2.1 Uimarannan nimi	Tampsan monttu
2.2 Uimarannan lyhyt nimi	Tampsan monttu
2.3 Uimarannan ID-tunnus	FI126285002
2.4 Osoitetiedot	Kymintie, 48720 Kotka
2.5 Koordinaatit	Longitude 26.9010 Latitude 60.5192
2.6 Kartta

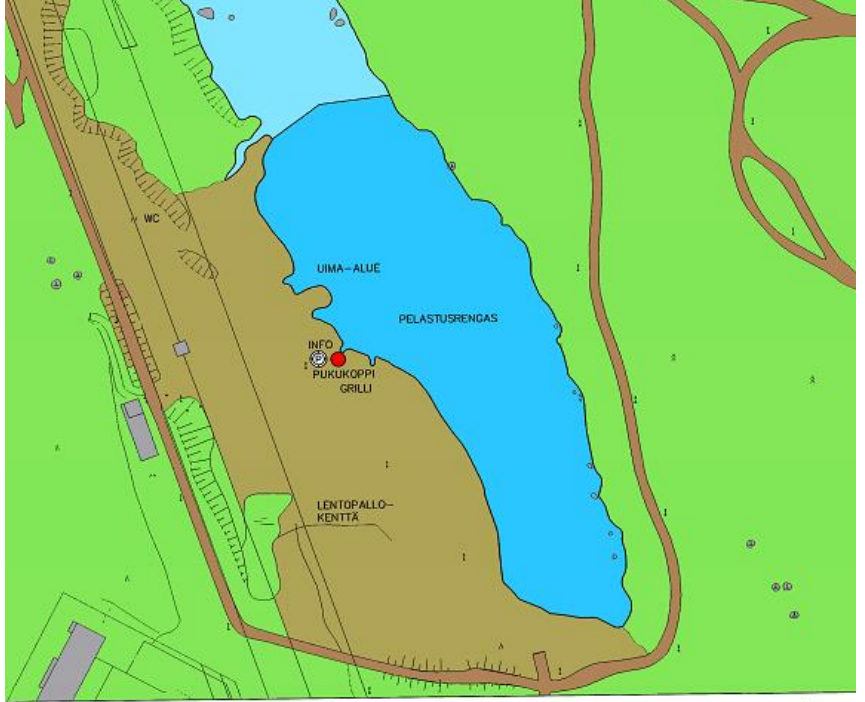
<p>Uimarannan infotaululla on tiedot uimarannasta sekä vedenlaadusta yhteystietoineen. Rannalla on pelastusrengas ja -köysi.</p>

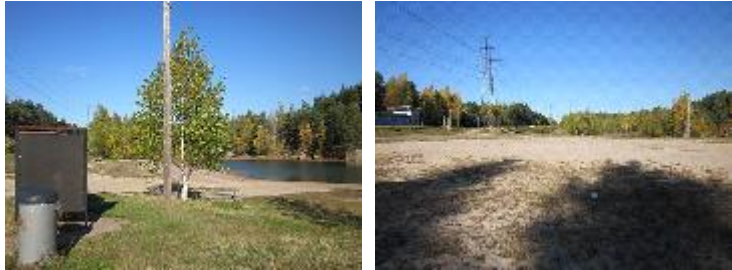
<p>Lisäksi rannalla on pukusuoja, istuskelupenkkejä sekä Bajamaja – wc. Alueella on myös lentopallokenttä.</p>
<p>3.7 Uimareiden määrä (arvio)</p>	<p>Hellepäivänä rannalla käy arviolta 100 -150 uimaria.</p>
<p>3.8 Uimavalvonta</p>	<p>Uimarannalla ei ole uimavalvontaa.</p>
