11.7.2019

T4033-07

## OTSOLAN KOULUN LIIKUNTASALI, PAINE-EROSEURANTA

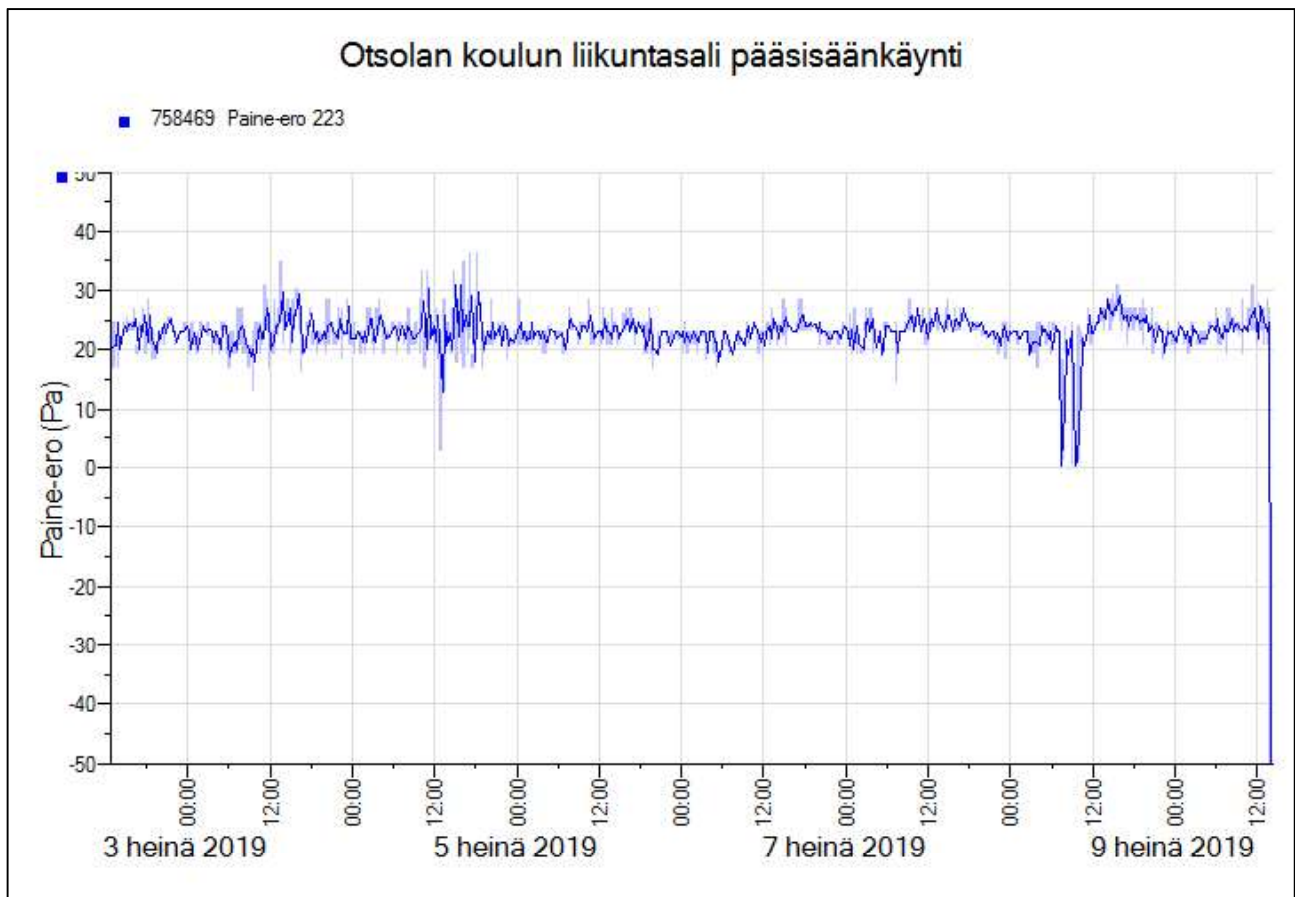
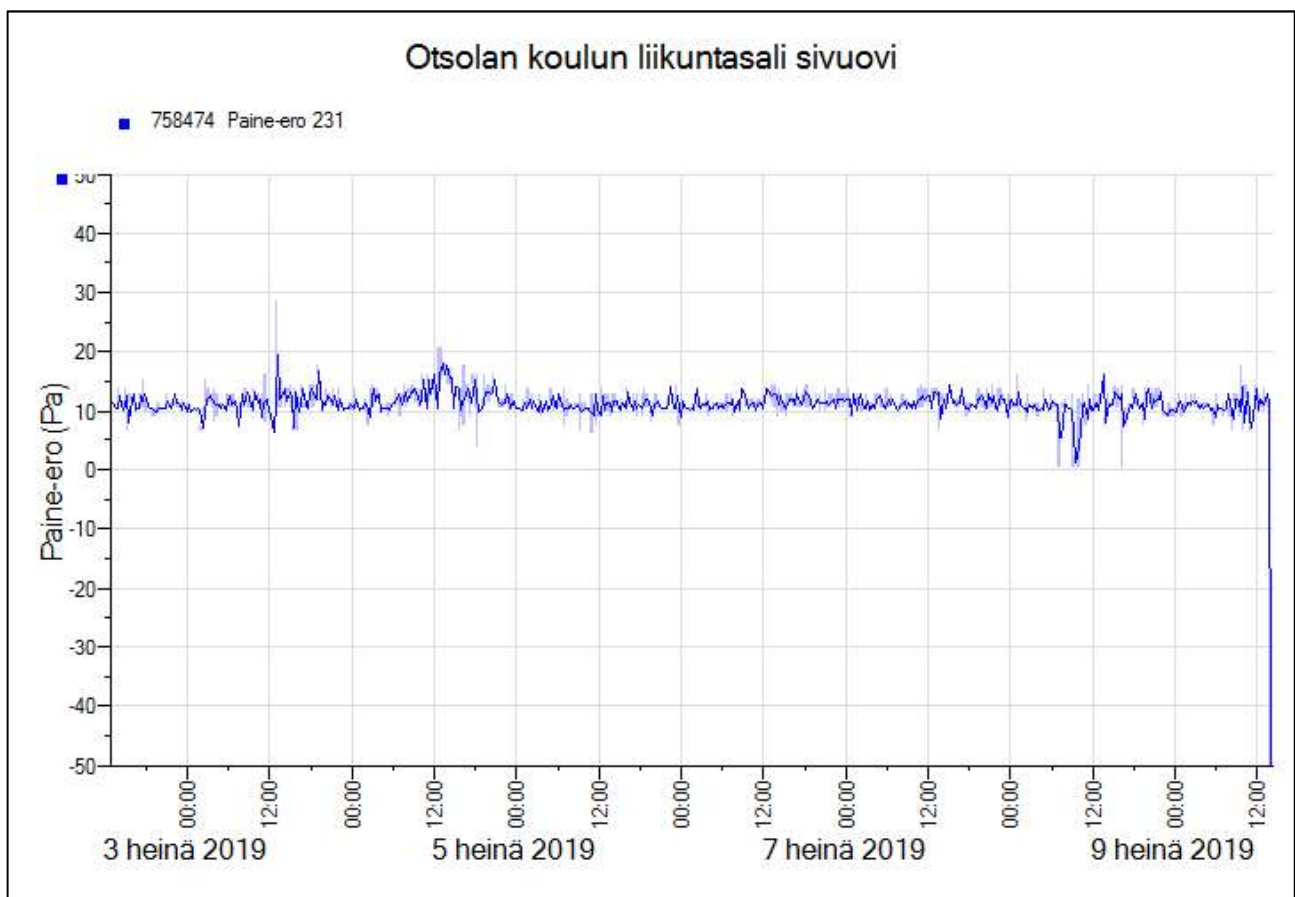
Liite 2. Paine-eroseurannat heinäkuu

Tiloihin jätettiin paine-eron seurantamittareita, joilla tarkastettiin rakennuksen painesuhteet. Seuran-  
nan keskeiset tulokset on esitetty taulukossa 1. Seurantakäyrät ovat liitteessä 2. Paine-eromittausten  
tuloksiin vaikuttavat rakenteiden tiiveys, ilmanvaihto, tilojen käyttö sekä tuuliolosuhteet.

Keskimäärin paine-ero kaikissa mittauspisteissä oli ylipaineen puolella.

Rakennus on ylipaineinen ulkovaipan yli ulkoilmaan nähden.
