## Tutkimusraportti

Korjattavuusselvitys

Kotkan kaupunki

Karhulan koulu, hirsirakennus, Vesival-  
lintie 16, 48600 Kotka

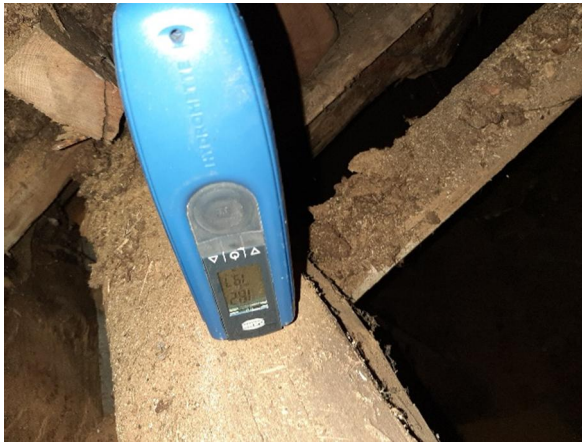
Primääripalkin kosteusmittaus

Lattian primäär-i ja sekundääripalkeille tehtiin piikkimittarilla kosteusmittauksia. Kosteusmittausten perusteella kosteudet olivat noin 13-15 p- %. Yksittäisessä kohtaa rakenneavauksessa RA.02 primääripalkissa kosteus oli 18,2 p- %

Puun lahovaurioitumiselle pidetään kriittisenä arvona yli 20 p- %, mutta kosteuden ollessa pitkäaikaisena yli 18 p- % voi puu lahovaurioitua.

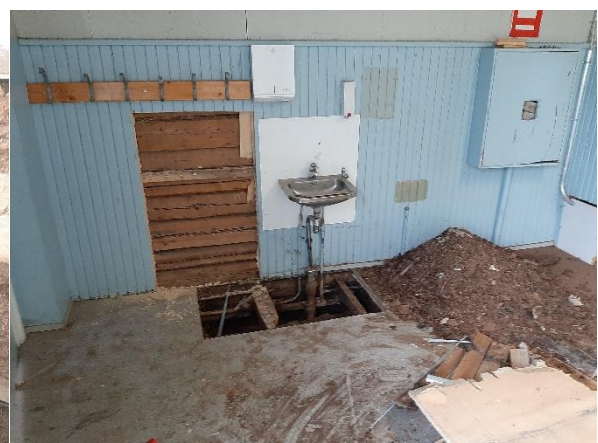
Rakenneavauskohta RA.04-AP

Lahovaurioita havaittiin sekundääripalkeissa lähellä ulkoseinää ja sekä sekundääripalkkien kannatin tolmissa. Primääripalkeissa todettiin lahovaurioitumista vain aulan vesipisteen kohdalla, joka on johtunut todennäköisesti vanhasta vesivuodosta tai putkistojen kondessikosteudesta.

Selvityksen perusteella ensisijaisesti suositellaankin alapohjarakenteen purkamista kantaville rakenteille. Purkutoimenpiteiden jälkeen pystytään tarkastamaan ja varmistamaan kantavien rakenteiden vaurioiden laajuus.

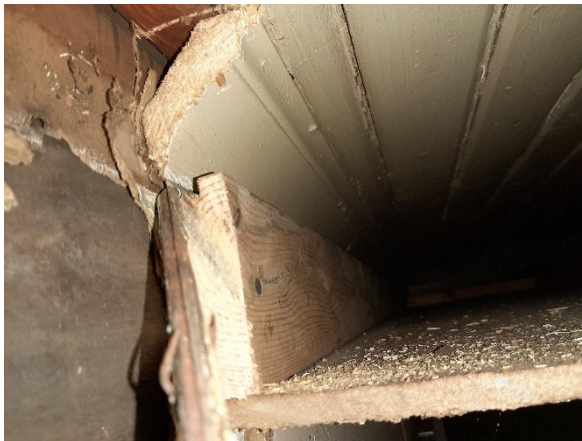
Vanha lautakatto on jätetty uuden alakaton alle

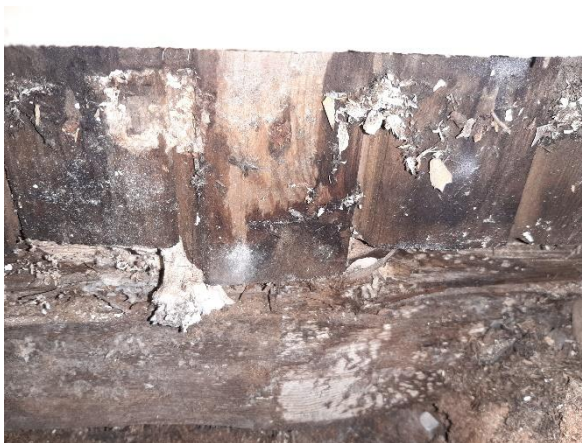
Tummuneet seinäpaneelit

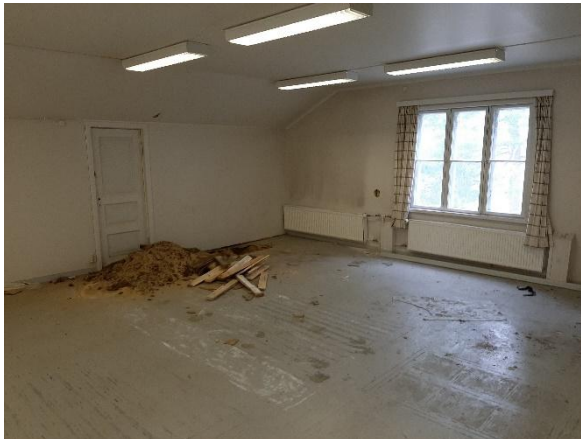
Rakenneavauskohta RA.21-VP

Välipohjan alapinnan laudoituksessa vaurioita

Alapuolella näkyvissä kosteusjälkiä. Purueristettä valunut 1.kerroksen lattialle

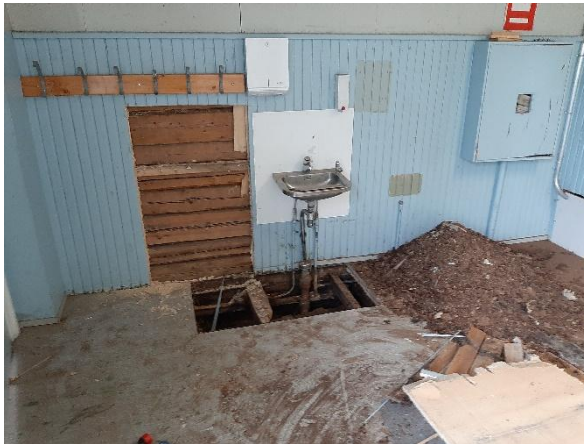
Rakenneavauskohta RA.22-VS

Väliseinärakennetta tarkasteltiin aulan vesipisteen kohdalla. Lattiapinnan yläpuolella hirsirakenteet ovat purasimella tarkasteltuna kovia. Lattiapinnan alapuolella hirsissä pitkälle edennyttä lahovauriota, johtuen todennäköisesti vanhasta vesivuodosta.

Lattiapinnan alapuolella vesipisteen kohdalla väliseinähirret lahovaurioituneet

- pintamateriaalien purku
- hirsirakenteen tarkastus
- vaurioituneiden hirsien uusiminen ja jäljelle jäävien puhdistus

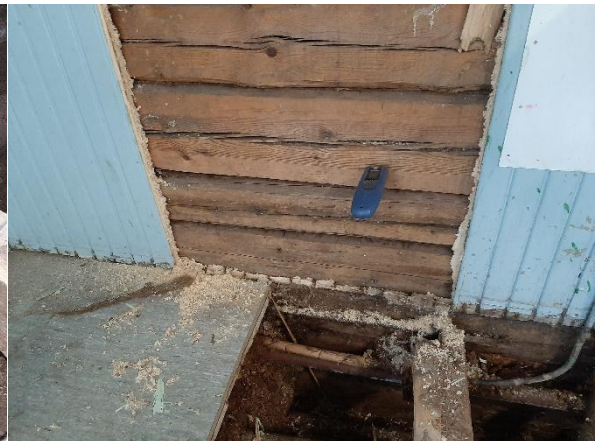
Lattiapinnan yläpuolella hirrestä mitattiin kosteudet

Hirren kosteus 5,5 p- %

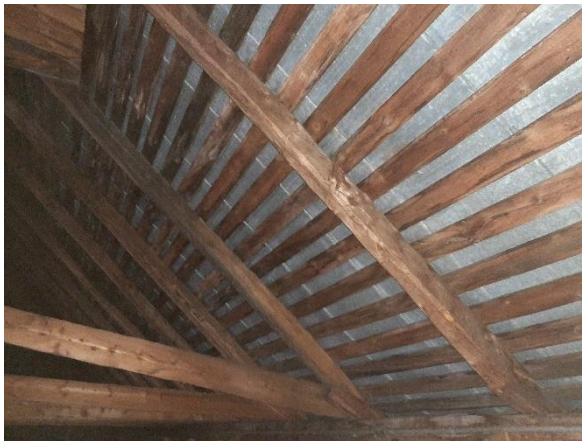
Peltikatteen alapinta

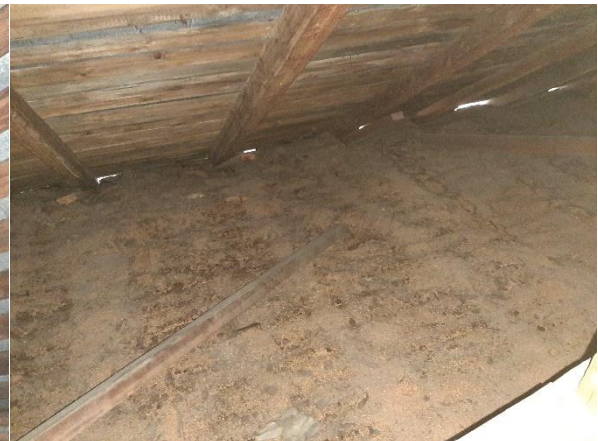
Lämmöneristeenä purua

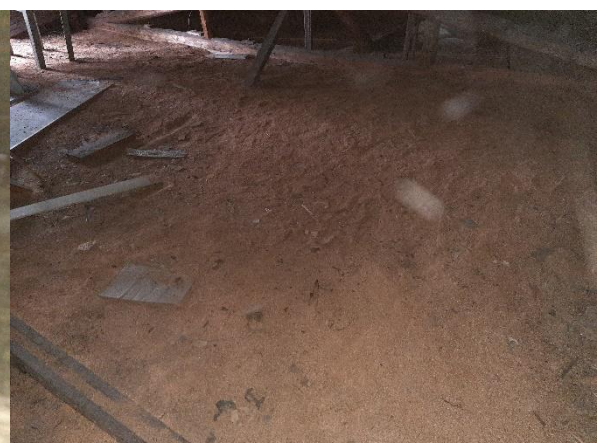
Purueriste
